Zurm und Uhr

NEWSLETTER 10/17

OTTO-BUER GmbH & Co. KG, Glocken-Uhrentechnik

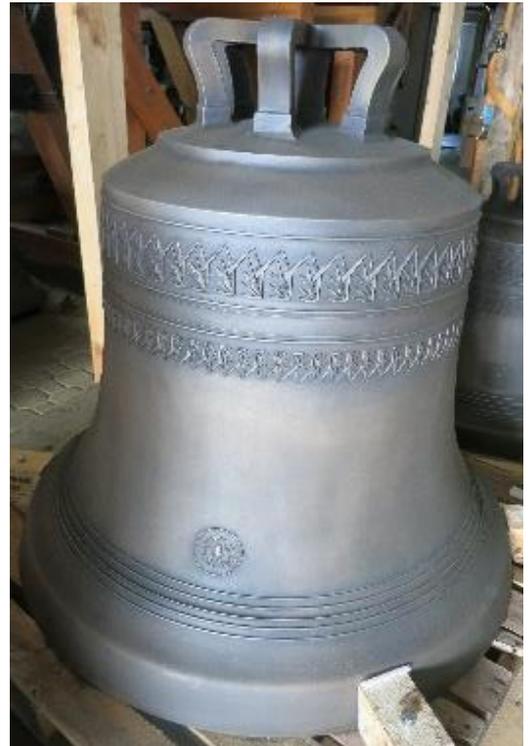
Neue g' - Glocke

Das durch Rost geschädigte Dreiergeläut mit der Tonfolge g' a' c' und einem Gesamtgewicht von 1580 kg, gegossen in Bockenem in Niedersachsen, wurde noch in diesem Jahr ausgetauscht. In der Not der Nachkriegszeit sind diese minderwertigen Glocken beschafft worden.

Nun war es an der Zeit, die im Jahr 1957 gegossenen Glocken abzunehmen und durch hochwertige Bronzeglocken zu ersetzen. Nach 60 Jahren bestand Bruch und Absturzgefahr.

Nun sind die Glocken, in der bekannten wohlklingenden OTTO-RIPPE gegossen, fertiggestellt. Die Glockensachverständige der Landeskirche Oldenburg ist mit dem Ergebnis sowohl optisch als auch klanglich sehr zufrieden.

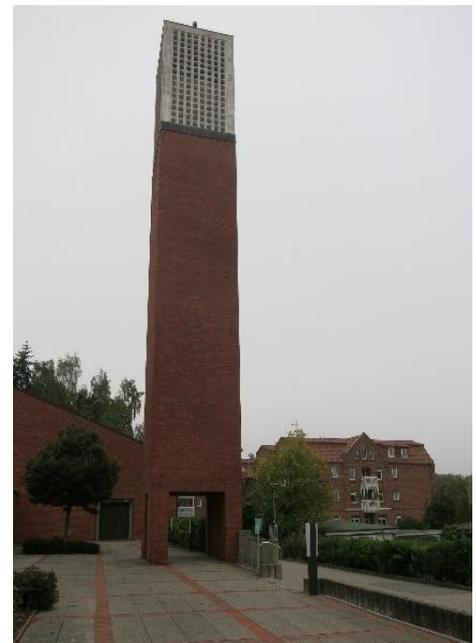
Turm St. Georg in Travemünde

Zur Kirche und zum Gemeindezentrum, entstanden in den 1960er Jahren, gehört auch ein schlanker Glockenturm, der schon lange während des Läutebetriebs auffällig war: Die Kirchenbesucher waren verwundert über den schwankenden Turm. Die Gemeinde schränkte daher irgendwann das Läuten zeitlich ein. Guter Rat ist teuer – im wahrsten Sinne des Wortes. „Was ist zu tun?“, fragt man sich.

Die relativ kleinen Glocken mit ihren hohen Läutefrequenzen erregten den schmalen Turm mit seiner recht niedrigen Eigenfrequenz.

Die Stahlkonstruktion wich einem zeitgemäßen, nach historischen Vorbild gestaltetem Glockenstuhl. Joche und Armaturen wurden nach heutiger Erkenntnis und traditioneller Norm in Eiche hergestellt. Form und Technik sind natürlich für die Vermeidung von Gebäudeschwingungen ausgelegt. So konnte auf eine sehr aufwendige Gegenpendelanlage verzichtet werden.

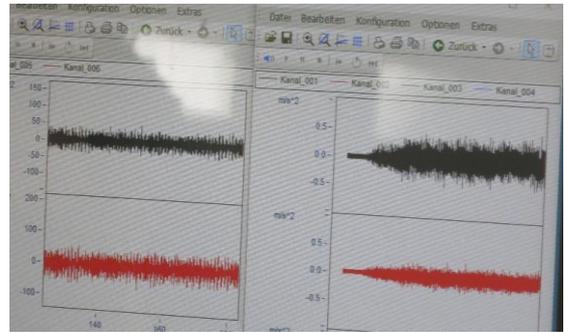
Schwingungsmessung

Zunächst war eine Frequenzmessung von Bauwerk und Glocken erforderlich, um die notwendigen Veränderungen planen zu können. Die Vermessung erfolgte mithilfe moderner digitaler Technik. Diese ermöglicht uns die Planung und Ausführung der neuen Läutetechnik.

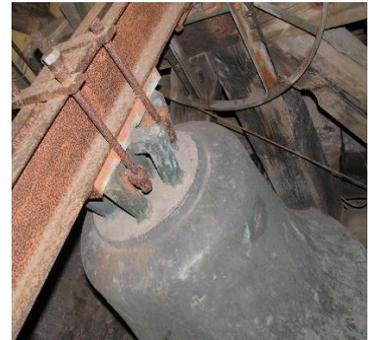
Alte Aufhängung

Nur die kleine Glocke stammt aus dem Jahr 1925 und wurde in Hildesheim von der Glockengießerei *Radler* gegossen. Der historische Holzglockenstuhl ist noch vorhanden, jedoch sind nach dem Zweiten Weltkrieg im Zuge der Neubeschaffung der fehlenden Glocken die ursprünglich vorhandenen Holzjoche beseitigt und durch Stahljoche ersetzt worden. Natürlich war auch die übrige Technik aus der Nachkriegszeit noch vorhanden.

Dies alles war schon länger betriebs- und sicherheitstechnisch nicht mehr in Ordnung.

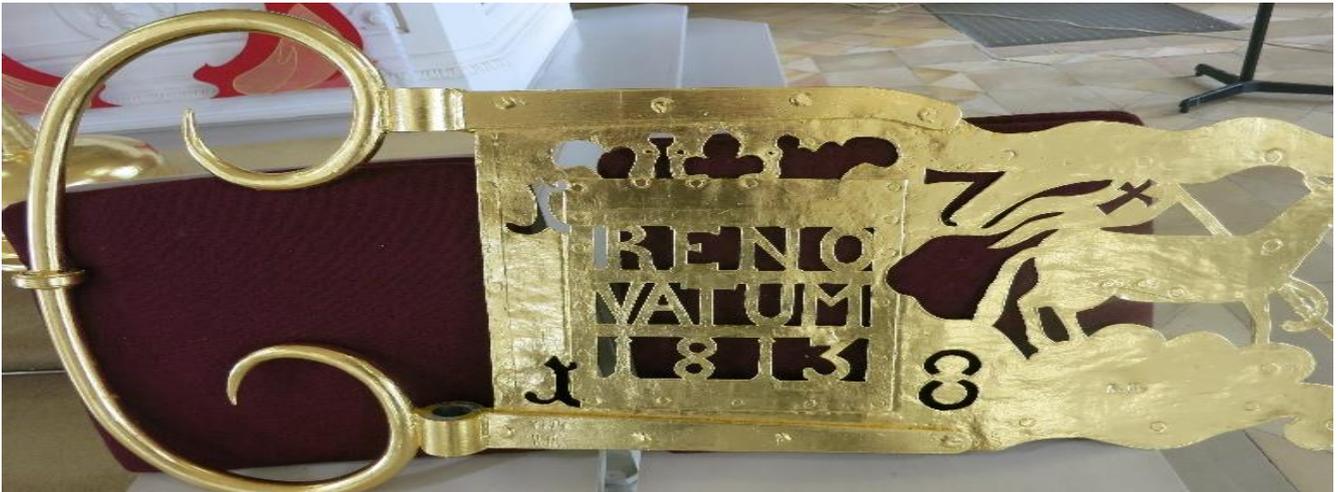
Historische Wetterfahne

Manche Wetterfahnen und deren Gestaltung erzählen Geschichten, beispielsweise die aus dem Jahr 1718 stammende und 1813 bearbeitete Wetterfahne. Diese musste natürlich dokumentiert, also im Objekt, festgehalten werden.

An Denkmalschutz wurde damals noch nicht gedacht. Also hat man großzügig ein Blech aus der Fahne herausgetrennt, um „RENOVATUM 1813“ einzufügen.

1979 erhielt die Fahne neue Lager und zusätzlich eine weitere Veränderung: Ein kunstvoll gestaltetes Gegengewicht. Auch das wäre aus der Sicht des heutigen Denkmalschutzes nicht möglich, gehört aber inzwischen zum Denkmal und zur Geschichte.
