Zurm und Uhr

NEWSLETTER 10/17

OTTO-BUER GmbH & Co. KG, Glocken-Uhrentechnik

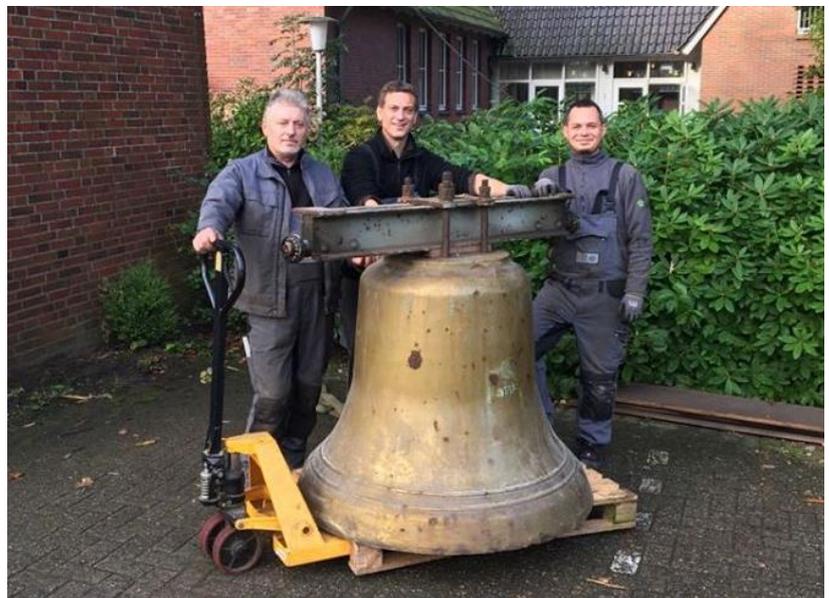
Das Montageteam der OTTO-Buer GmbH & Co. KG in Augustfehn

Nun war es an der Zeit, die im Jahr 1957 gegossenen Glocken abzunehmen und durch hochwertige Bronzeglocken zu ersetzen. Nach 60 Jahren bestand Bruch und Absturzgefahr.
